ANTECEDENTES

Para ilustrar esta problemática se expone el proceso de planificación y actuación llevada a cabo en el caso del canal de derivación de la Central de Camarmeña, de 9,4 km. de longitud y que discurre paralelo a la Ruta del Cares en el Parque Nacional de los Picos de Europa.

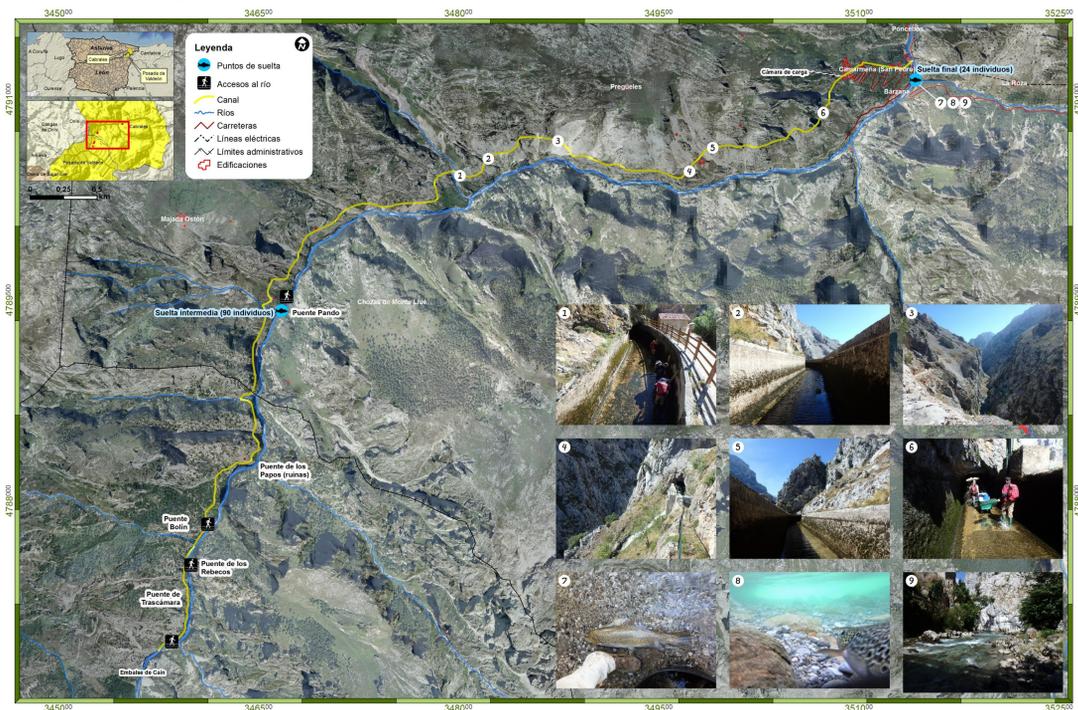
Solución de transporte: Cuba móvil

Partiendo de un remolque de mano con capacidad de transporte de 500 kg y equipado con ruedas neumáticas altas, se incorporaron 4 recipientes de plástico de 60 litros de capacidad cada uno a los que se dotó de un sistema de oxigenación por bombona mediante tubos micro-perforados. El diseño permitía ir habilitando recipientes a medida que se necesitasen y además, elegir qué recipientes recibían aporte de oxígeno, pudiendo regular la presión y caudal del mismo.

Teniendo en cuenta que un litro de agua con aporte de oxígeno puede contener aproximadamente 300 gramos de truchas en buenas condiciones y que cada recipiente podía llevar 50 litros de agua de forma segura, el remolque admitía transportar con garantías de supervivencia un total de 60 kg de truchas.
